Ökokonto Klasmann-Deilmann

# Kompensationspool

## Ökokonto (Maßnahmenpool)

# Aschendorfer Obermoor - "Börgermoor"

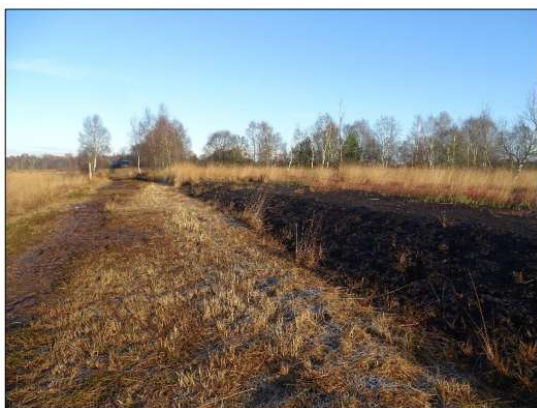
Abbildung 2: Maßnahme M4. Noch unbewachsene Verwallung am Westrand.

| Nr. | Beschreibung | Ziel |
|---|---|---|
| M4 | <ul style="list-style-type: none"> <li>Verfüllung des nord-süd verlaufenden Entwässerungsgrabens</li> <li>Aufsetzen eines ca. 130 m langen Dammes</li> <li>Einbau eines Überlaufrohrs mit Entwässerung nach Westen in die angrenzende Wiedervernässungsfläche</li> </ul> | <ul style="list-style-type: none"> <li>Aufhebung der unkontrollierten Entwässerung nach Westen</li> </ul> |

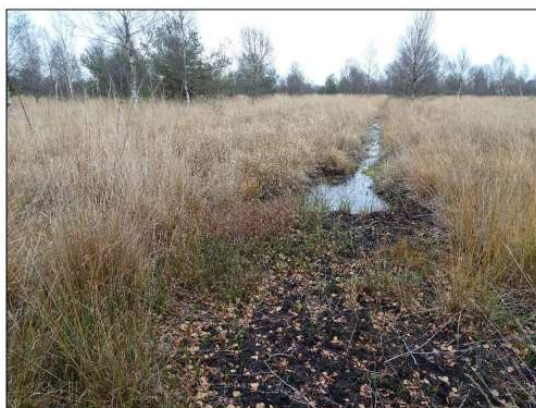
Abbildung 3: Punktueller Grabenverschluss. Der Torfpropp verhindert die Entwässerung.

| Nr. | Beschreibung | Ziel |
|---|---|---|
| ohne Nr. | <p>An zahlreichen Stellen im Plangebiet wurden Gräben punktuell verschlossen. Der Verschluss erfolgte auf einer Länge von ca. 10 m, die Entnahme des dafür notwendigen Torfmaterials erfolgte in unmittelbarer Nähe auf auf 50-70 m². Der nördlich an die Buchweizenbrandkultur grenzende Graben wurde durch mehrere Grabenverschlüsse gekammert.</p> | <ul style="list-style-type: none"> <li>Aufhebung der Entwässerungswirkung der einzelnen Gräben</li> </ul> |

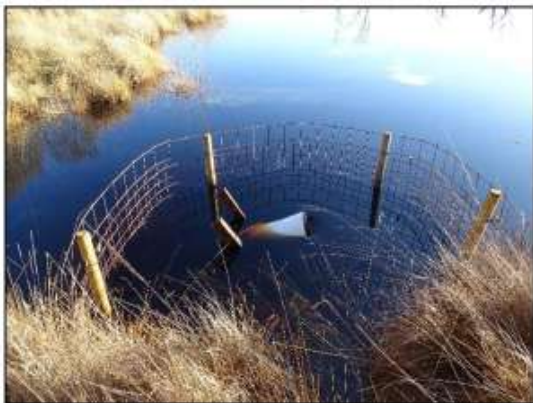
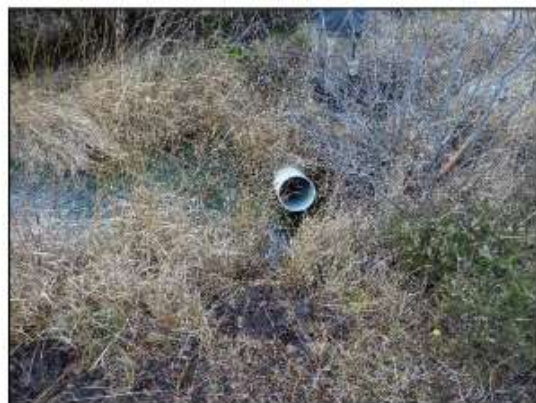
Abbildung 4: Überläufe der nördlichen Baggerpütte. Links: Westseite, M1. Rechts: Ostseite, M10.

| Nr. | Beschreibung | Ziel |
|---|---|---|
| M1 | <ul style="list-style-type: none"> <li>Verschluss des von der nördlichen Baggerpütte in den Straßenseitengraben der K 144 mündenden Graben</li> <li>Aufsetzen eines ca. 10 m langen Dammes</li> <li>Einbau eines arretierbaren Überlaufs mit Gitter als Schutz vor Verstopfung des Rohres</li> </ul> | <ul style="list-style-type: none"> <li>Einstau der nördlichen Baggerpütte, Anhebung des Wasserstandes</li> <li>geregelte Entwässerung durch Überlauf</li> </ul> |

| Nr. | Beschreibung | Ziel |
|---|---|---|
| M10 | <ul style="list-style-type: none"> <li>Verschluss des von der nördlichen Baggerpütte in den östlich des Plangebiets verlaufenden Graben</li> <li>Einbau eines Überlaufrohrs mit Entwässerung nach Osten in den angrenzenden Graben</li> </ul> | <ul style="list-style-type: none"> <li>Einstau der nördlichen Baggerpütte, Anhebung des Wasserstandes</li> <li>geregelte Entwässerung durch Überlauf</li> </ul> |

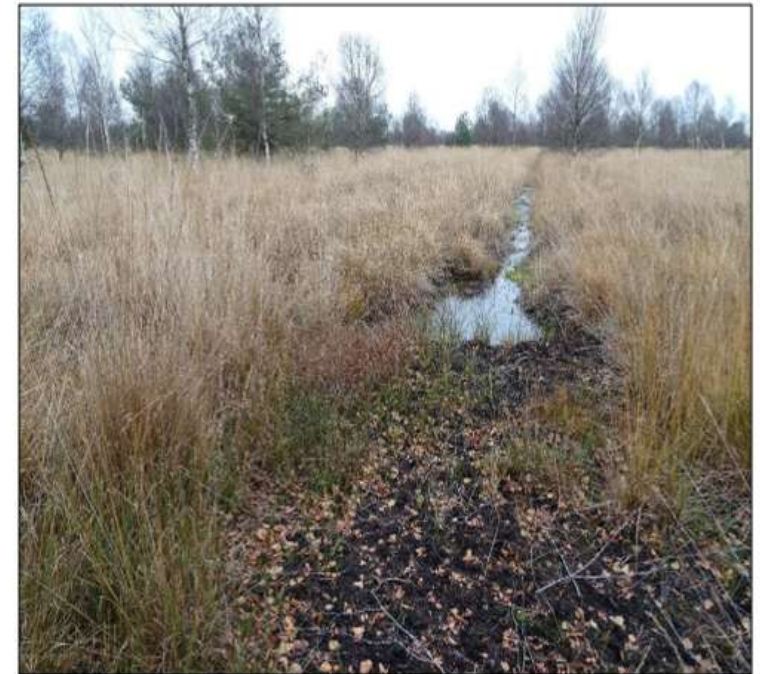
Abbildung 3: Punktueller Grabenverschluss. Der Torfpfropf verhindert die Entwässerung.
